Dörr Histoglas verleiht alten Fenstern ein neues Gesicht

## Sind die noch zu retten?

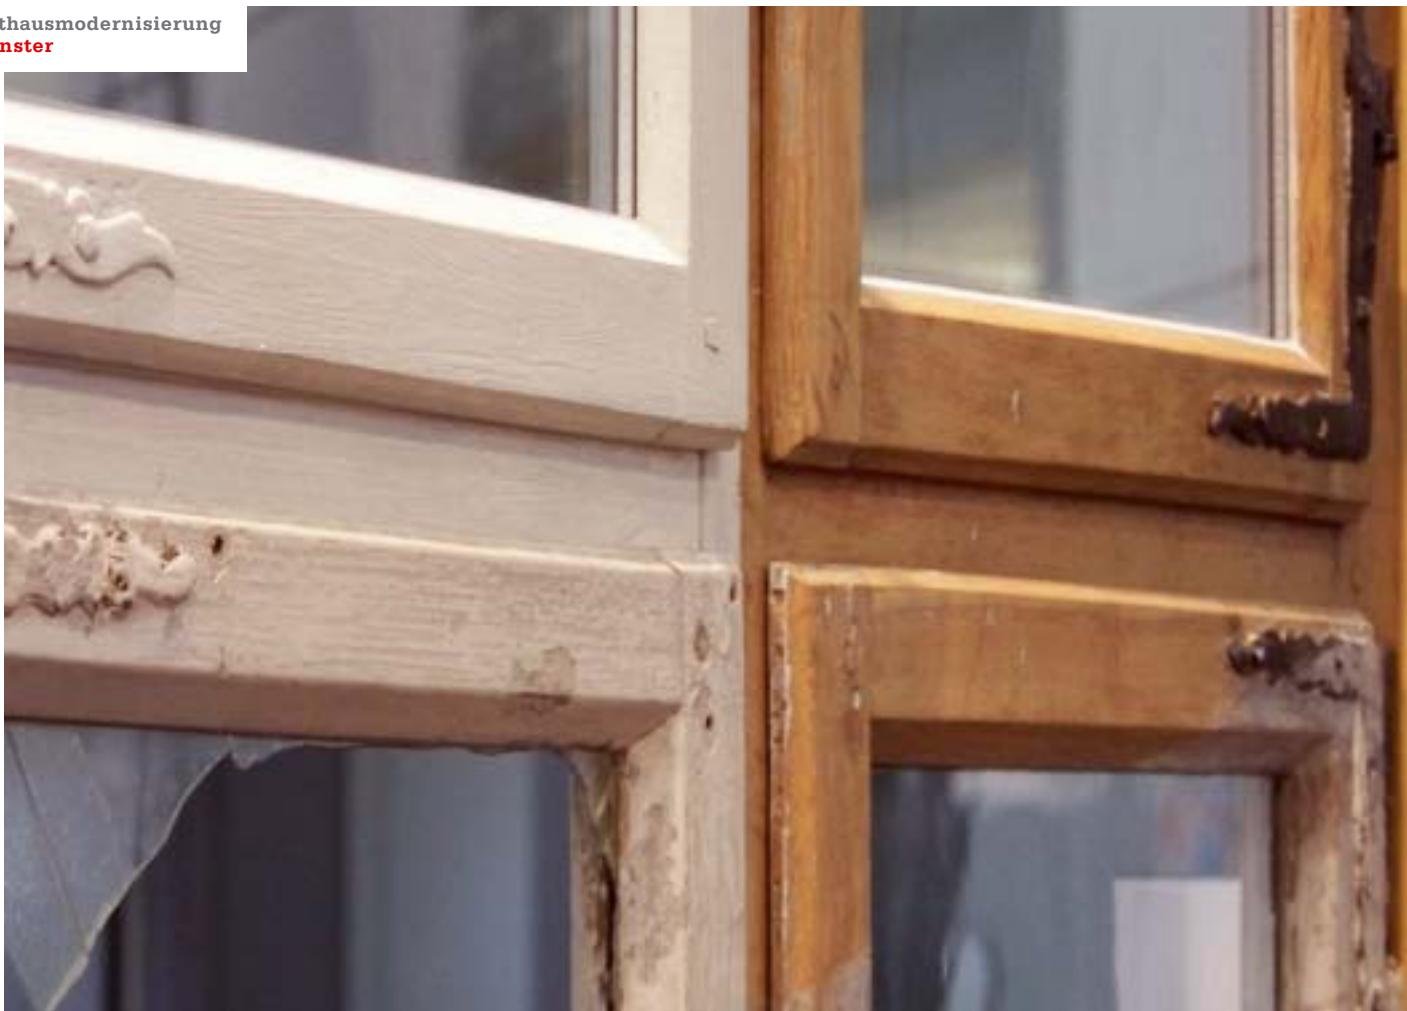
Die unteren alten Flügel sind noch in einem schlechten Zustand und teilweise mit einer Einfachverglasung ausgestattet. Die oberen wurden schnell und unproblematisch mit dem neuen 8 mm dicken Histo-Fein-8-Isolierglas versehen, das die Energiebilanz deutlich verbessert.

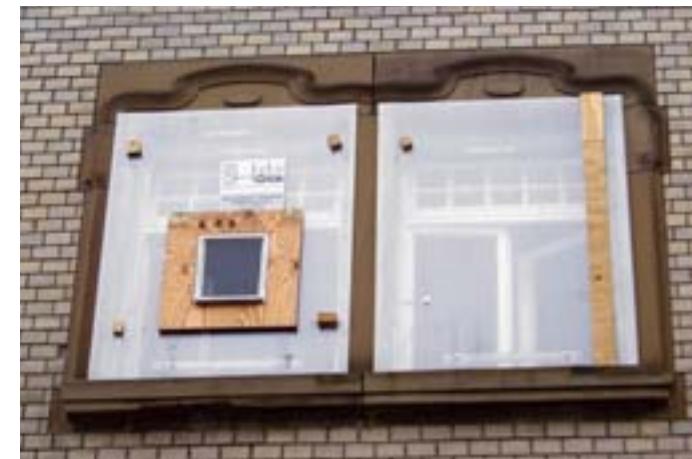
Um das Gebäudeinnere vor Witterungseinflüssen zu schützen, wurde nach der Fensterflügel-Demontage die Öffnung mit einer Kunststoffstegplatte geschützt.

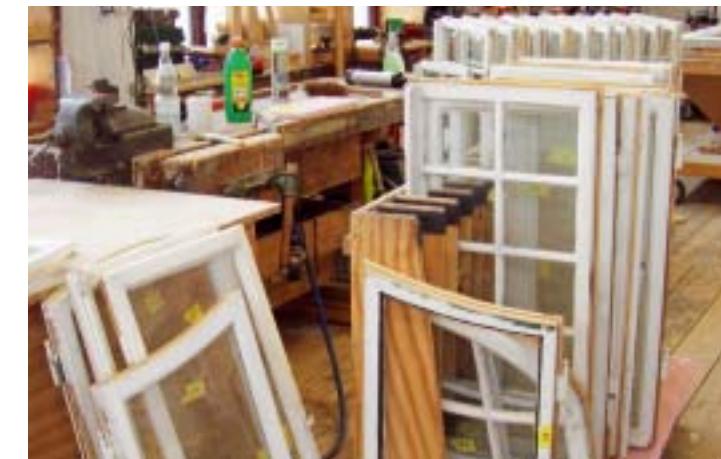
Die Stabilität und die Passgenauigkeit sowie die schadhaften Stellen am Fenster werden in der Werkstatt nochmals begutachtet und fachmännisch beseitigt.

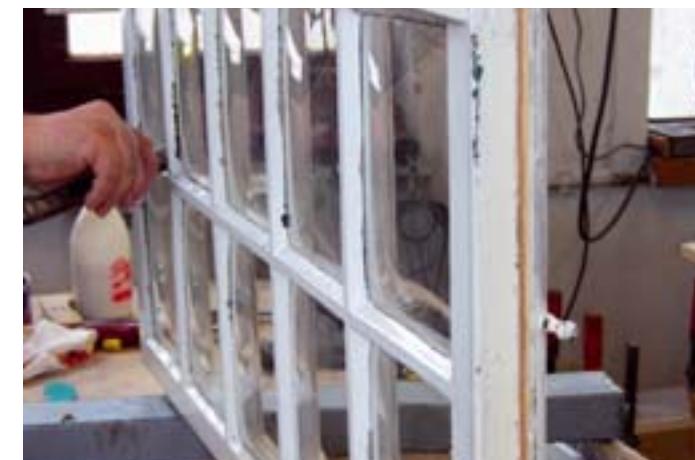
Um den energetischen sowie historischen Ansprüchen gerecht zu werden, wird die alte Verglasung gegen das neue Histo-Fine-8-Glas getauscht.

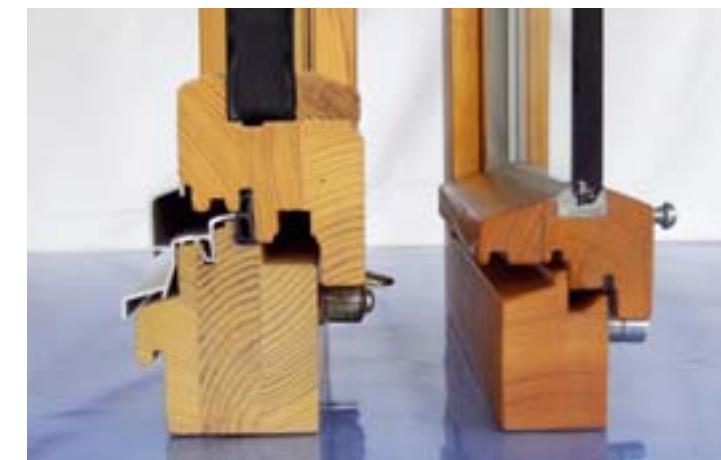
Im Vergleich: Das Sonderisolierglas Histo Fine 8 (l.) ermöglicht eine originalgetreue Ansicht des Bestandfensters mit traditioneller Kittbettabdichtung.
